Projektnummer: FESR3188-P

# EFRE-Aufruf 2017

Energetische Sanierung mit internen Sanierungs- und Umgestaltungmaßnahmen der Grundschule und des Kindergartens Burgeis auf der Bp. 182/1, KG Burgeis

Technischer Endbericht

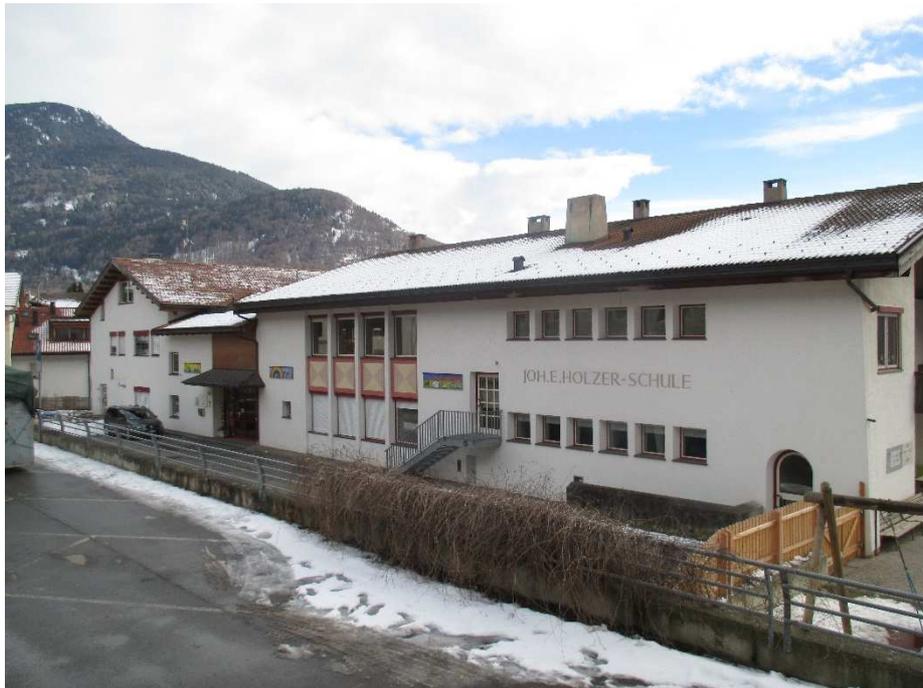
**Abbildung 1: Das Gebäude vor den Bauarbeiten (Nordseite)**

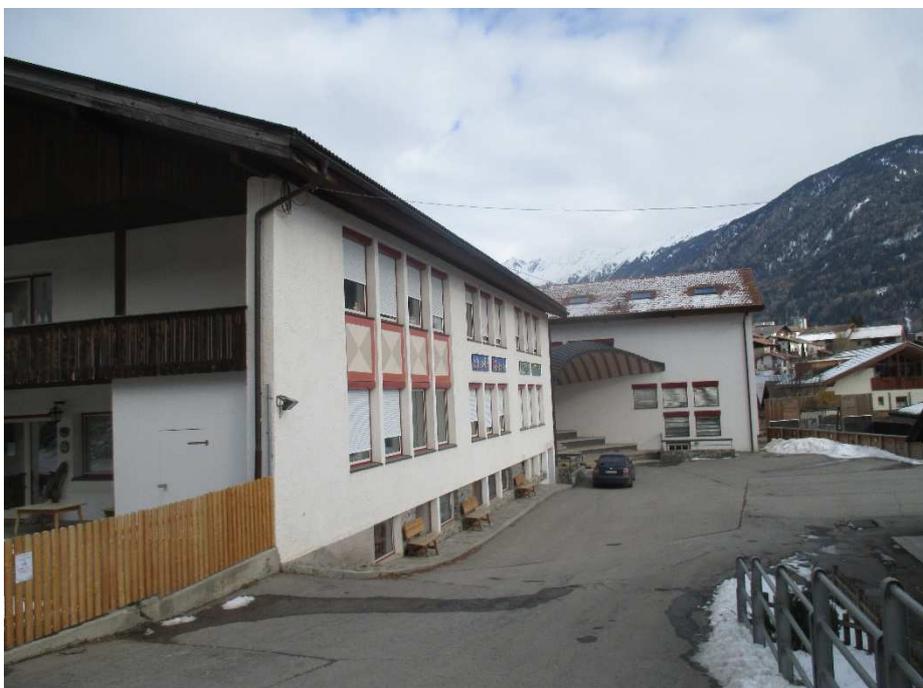
**Abbildung 2: Das Gebäude vor den Bauarbeiten (Süd-Westseite)**

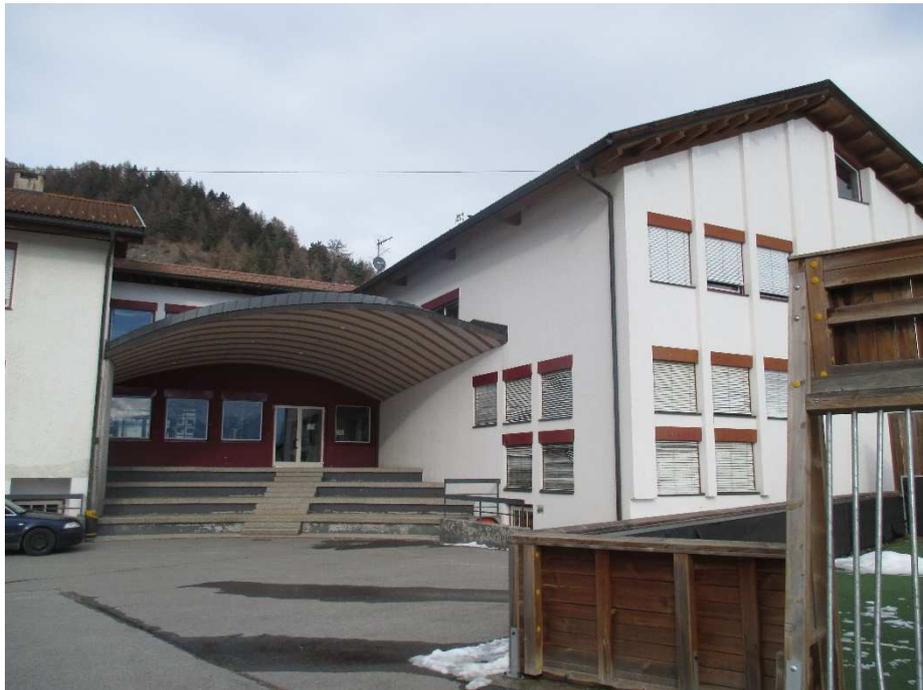
**Abbildung 3: Das Gebäude vor den Bauarbeiten (Südseite)**

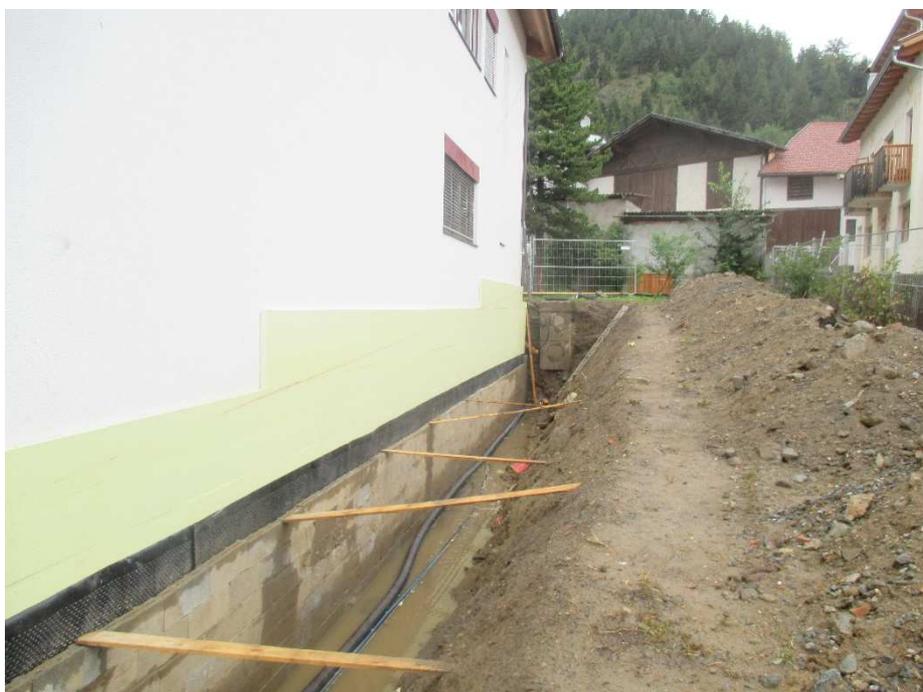
**Abbildung 4: Grabungsarbeiten und Anbringung der Dämmung Kellergeschoss**

Im Juni 2017 wurde sofort mit den Grabungsarbeiten begonnen, um die Arbeiten zur Anbringung der Außendämmung im Kellergeschoss so schnell wie möglich abschließen zu können. Mitte Juli wurde mit der Errichtung des Außengerüsts begonnen, somit konnten die bestehenden Fenster des Gebäudes, sowie die bestehende dünne Dämmschicht aus Kork an der Außenseite der Nordfassade problemlos abgetragen werden.

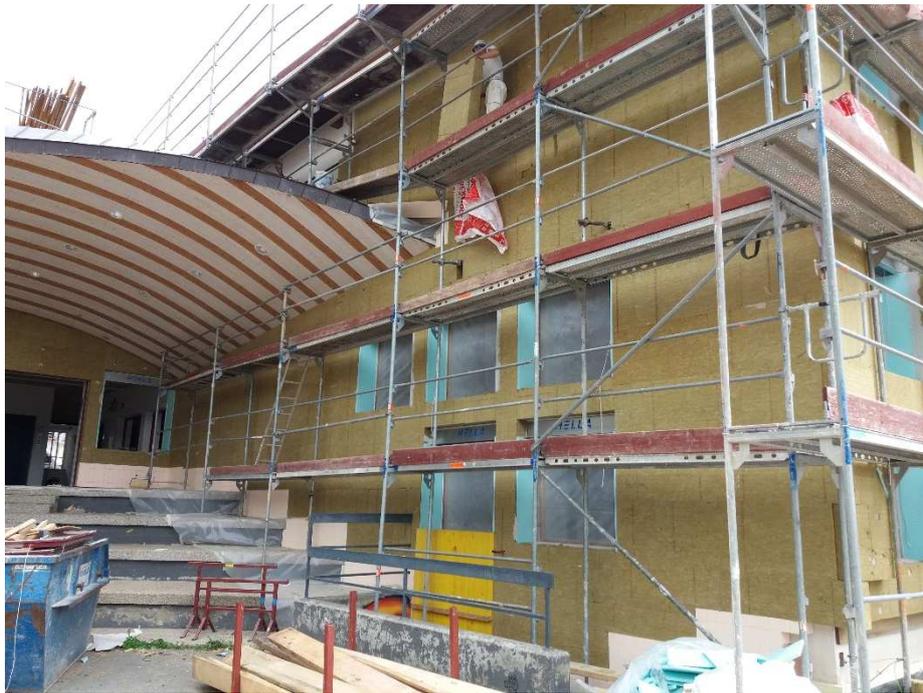
**Abbildung 5: Anbringen der Außendämmung an der Fassade**

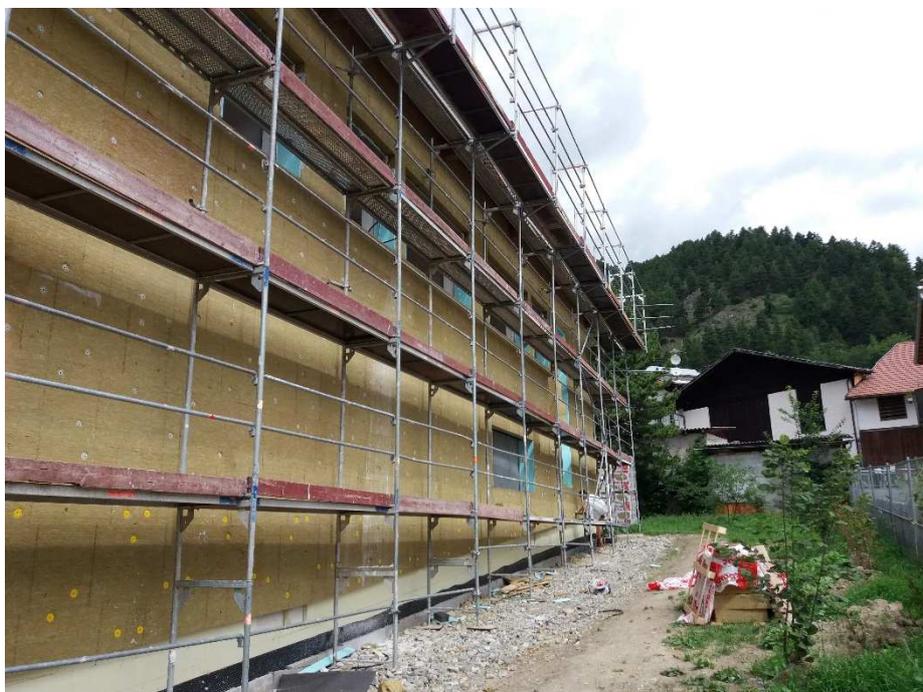
**Abbildung 6: Anbringen der Außendämmung Ostseite**

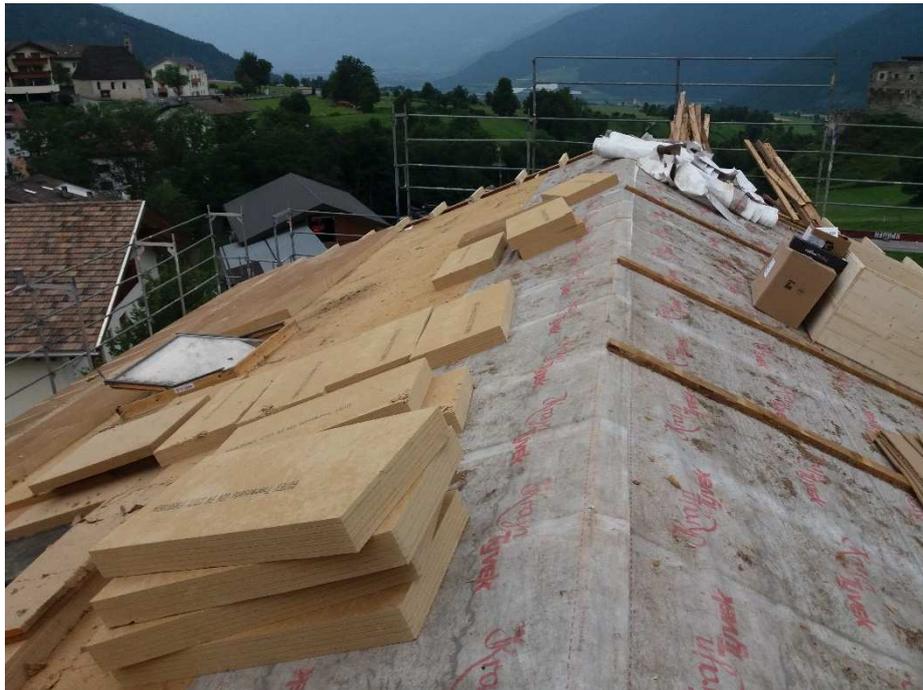
**Abbildung 7: Dämmarbeiten am Dach**

Gleichzeitig mit dem Anbringen der Außendämmung wurde mit den Dämmarbeiten am bestehenden Dach begonnen. Diese beiden Bauphasen wurden zeitgleich Mitte August abgeschlossen.

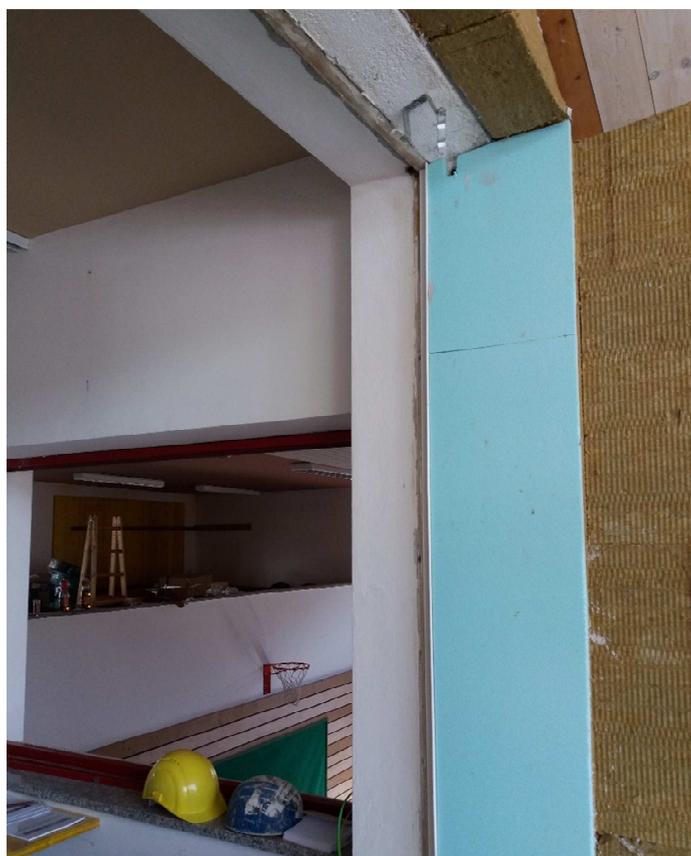
**Abbildung 8: Dämmung der Fensterleibungen**

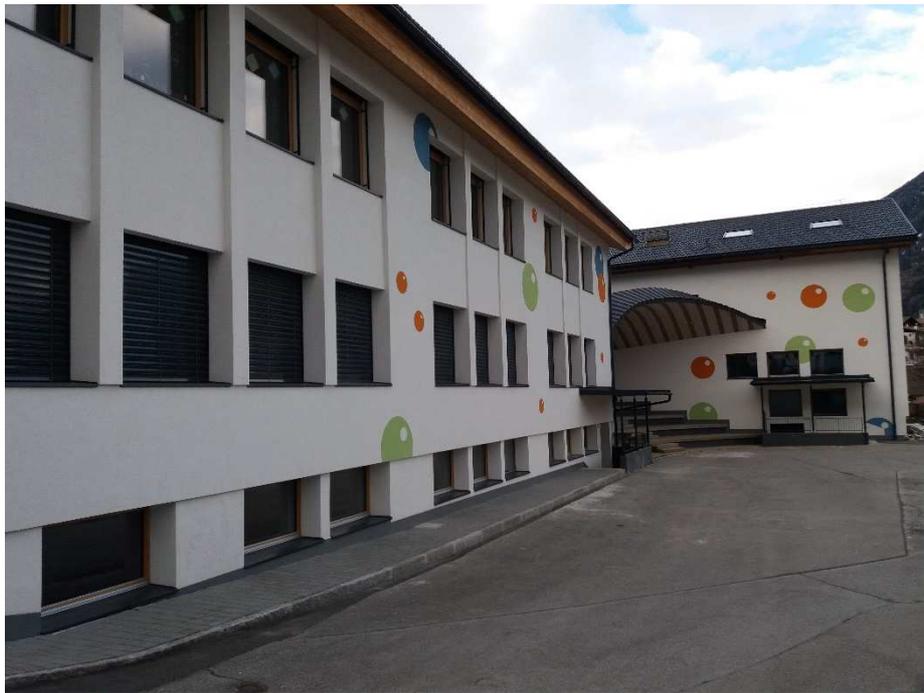
**Abbildung 9: Das Gebäude nach Abschluss der Arbeiten (Südseite)**

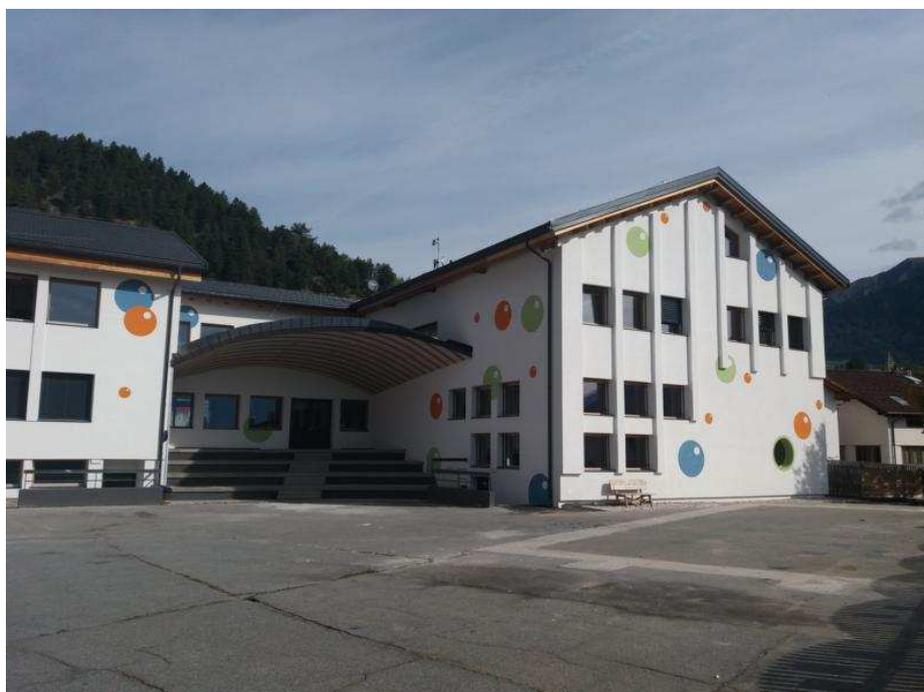
**Abbildung 10: Gebäude nach Abschluss der Arbeiten (Südseite)**

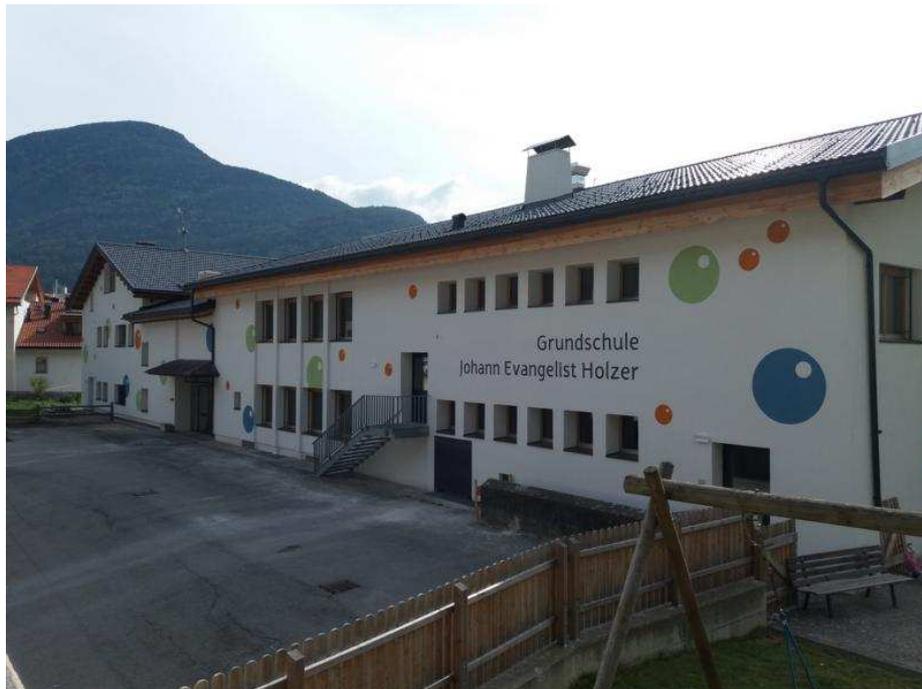
**Abbildung 11: Gebäude nach Abschluss der Arbeiten (Nordseite)**
